# Doğu Karadeniz Halk Yapı Sanatından Bir Örnek: Polatlar Serenderi (Çamlıhemşin)

Suat İSKENDER

### **An Example From The Folk Building Art of Eastern Black Sea**

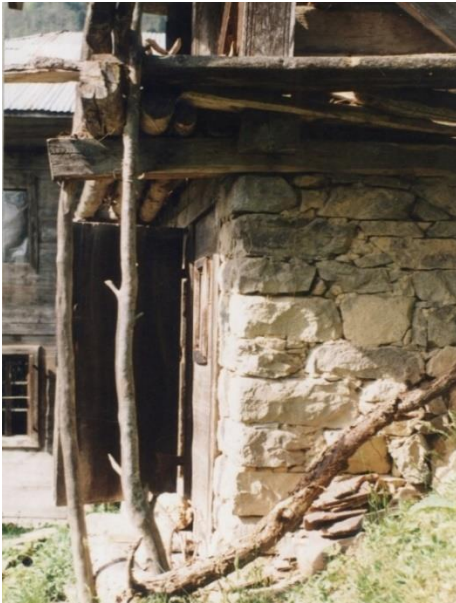
**Res. 3** Bodrum kat. Ön, sağ-yan görünüş ve doğal taş duvardan ayrıntı, (01.05.1996).

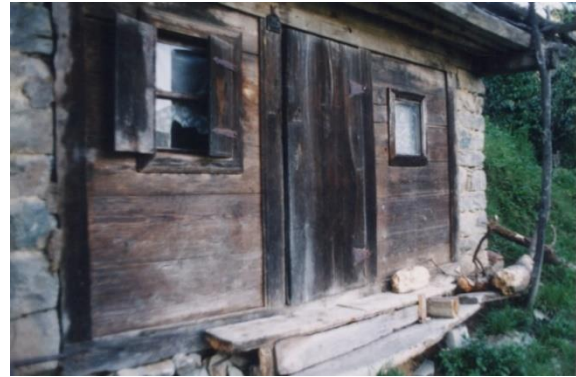
**Res. 4** Ön cephe ve bodrum kat, (01.05.1996).

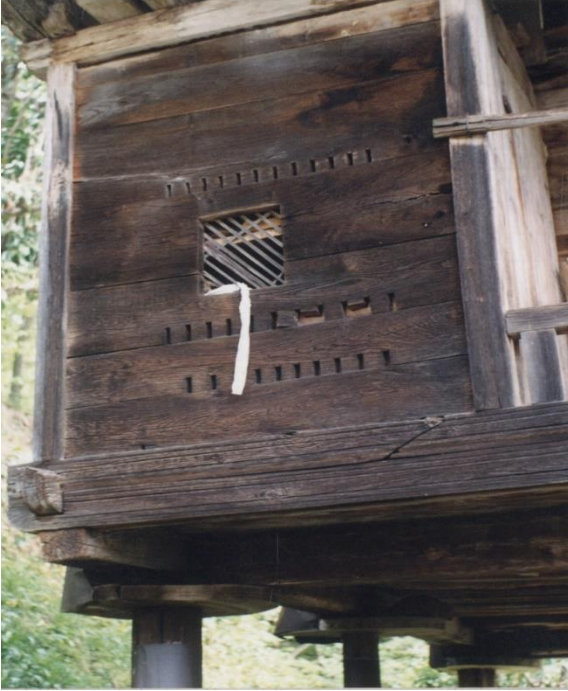
**Res.5** Ambar sol taraf ve duvarda küçük havalandırma düzenlemeleri, (01.05.1996).

Ev tarafındaki sağ yan taraftan da arazi eğimi nedeniyle zemin kata ulaşmak, yukarıda belirttiğimiz gibi uygun değildir, (Resim 5). Serenderaltına arkadan ve sağ yandan yanaşılabilir. Ancak giriş-çıkış için sağ yan kullanıma uygundur. Buradan hareketli bir gemici merdiveniyle, üst kata, ambar-sofa katına çıkılabilmektedir (Resim 6).

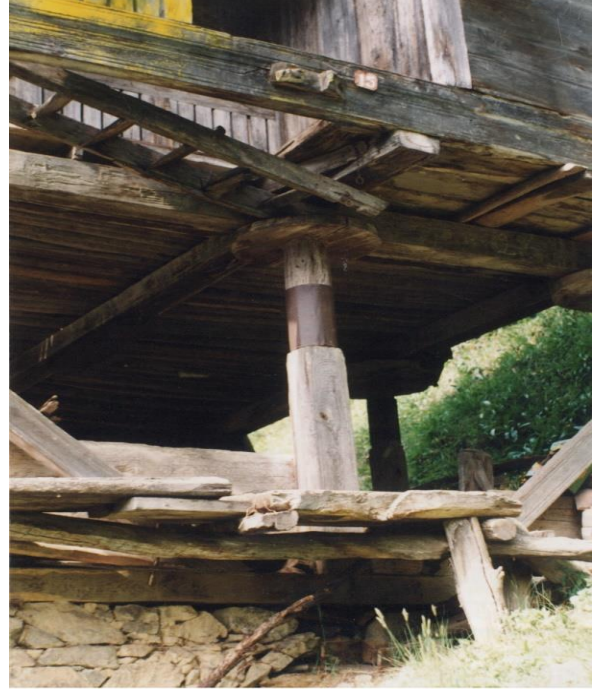
**Res.6** Taşıyıcı sistemden ayrıntı ve üstteki ambar katında balkon, (01.05.1996)

<sup>15</sup> Serenderaltı kolonlarının üst yarısı da yuvarlatılmıştır, (Çizim 6). Ayrıca fare v.b. hayvanların tırmanamaması için direğin bu kısımları teneke ile sarılmıştır, (Resim 6).

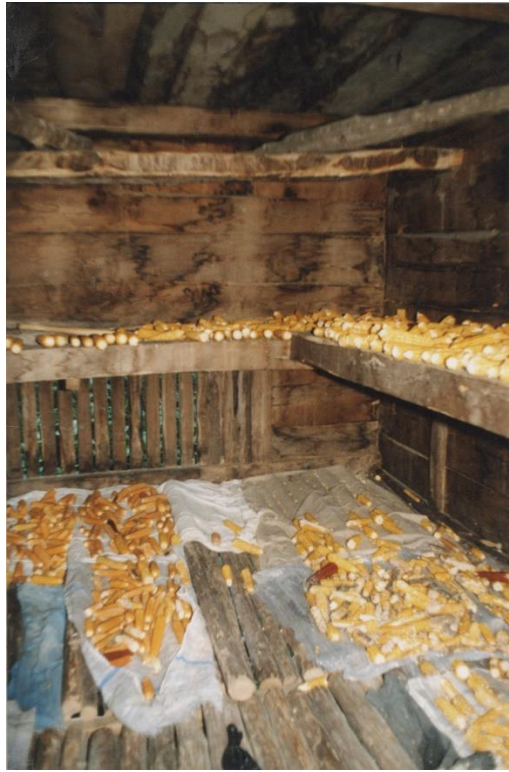
**Res.7** Ambarın içinden görünüş ve raflar (seki). (01.05.1996).

Ambara, eşik yüksekliği 60 cm'ye varan bir kapıdan girilir. Eşik altı, ahşap çıtalarla ızgara şeklinde yapılmıştır. Ambarın iki yan ve arka duvarı boyunca, döşemeden yaklaşık 80 cm. yükseklikte sekiler bulunmaktadır. Bu sekilerle ambar döşemesi yuvarlak, çapları 8-12 cm arasında değişen genç ağaçların gövde kabukları soyularak yapılmıştır, (Resim 7). Önden geriye doğru, ambar döşemesinde iki sıra ağaç kullanılmıştır. Bu ağaçlar hava alacak aralıklarla yerleştirilmişlerdir. Ambar eşik altı, arka ve yan duvarlarda bulunan ızgaralı menfezlerle de ayrıca havalanabilmektedir, (Resim 7). Tavan tahtayla kaplanmıştır. Kapı eşiğinin yüksek olması nedeniyle, elde edilen ürün (danelerin üzerinde bulunduğu sapıyla mısır) bu seviyeye kadar çepeçevre ambara yerleştirilebilmektedir. Böylece alan ekonomik olarak değerlendirilmiş olmaktadır. Sekiler de fazla mısırın yanında, diğer bir ürünün (örneğin fasulye) ayrıca serilip depolanmasına ek bir mekan sağlamaktadır.

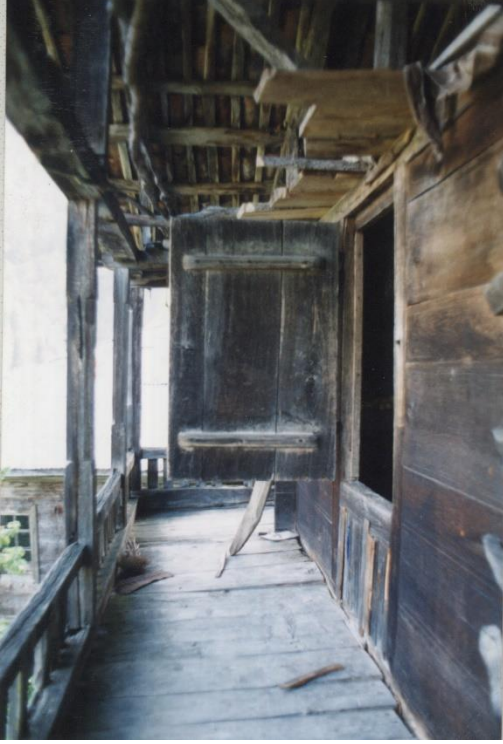
**Res. 8** Balkon ve ambar kapısı,  
(01.05.1996).

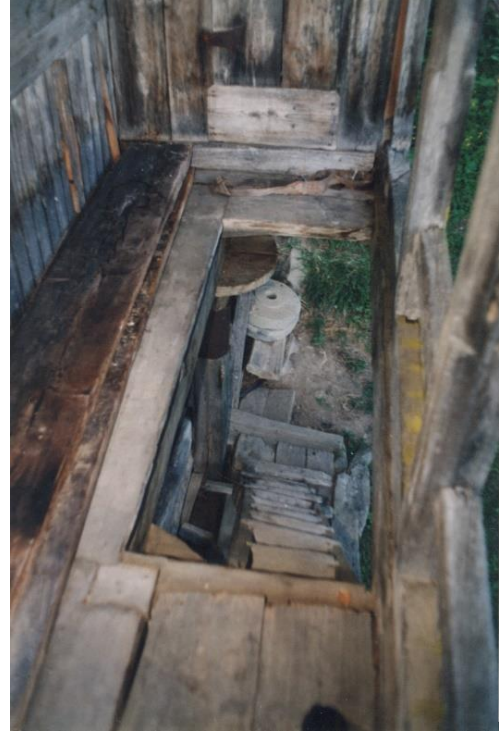
**Res. 9** Ambarın yer aldığı kata,  
sofadan çıkış boşluğu, (01.05.1996).

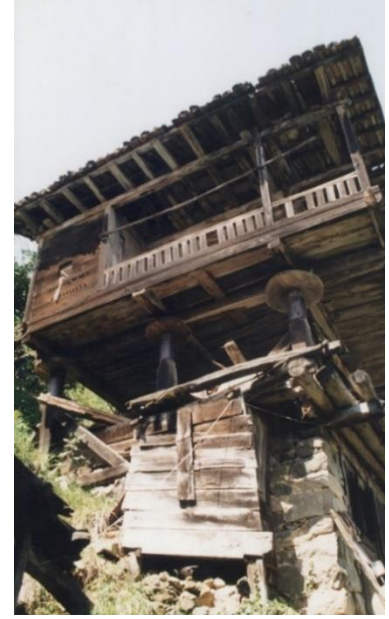
**Res. 11** Sol yan cephe, (01.05.1996)

tamamen bunların üst yüzeyiyle temas halindedir. Direkler üzerindeki üst taban kirişleri, ön cepheden arkaya doğru sağda ve solda olmak üzere iki tanedir. Kat kirişleri olarak adlandırabileceğimiz, döşeme altı kirişleri üst taban kirişleri üzerinde, onlara dik gelecek yönde yerleştirilmişlerdir. Üst taban kirişlerinin ön ve arka uç üzerinde ve ortasında birer, ön ve arka cephedeki direkler üzerinde birer olmak üzere, toplam dört tanedirler. Bu kirişlerin üzerinde sofa ve ambar döşemeleri yer alır, (Çizim 5; Resim 11).

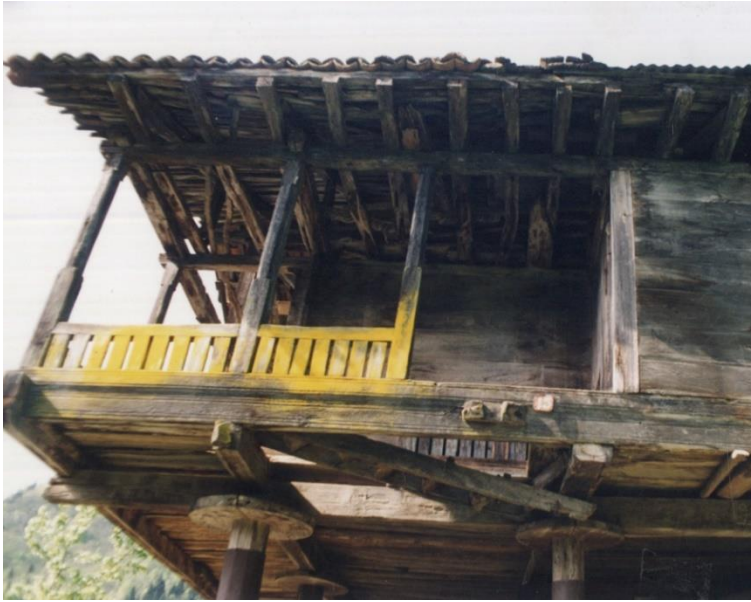
**Res.12** Serenderin ambar katına çıkılan sofa cephesi ve merdiven boşluğu, ((01.05.1996).
